Plano Municipal de Emergência de Proteção Civil de São Roque do Pico

CÂMARA MUNICIPAL DE
SÃO ROQUE DO PICO

Janeiro de 2020

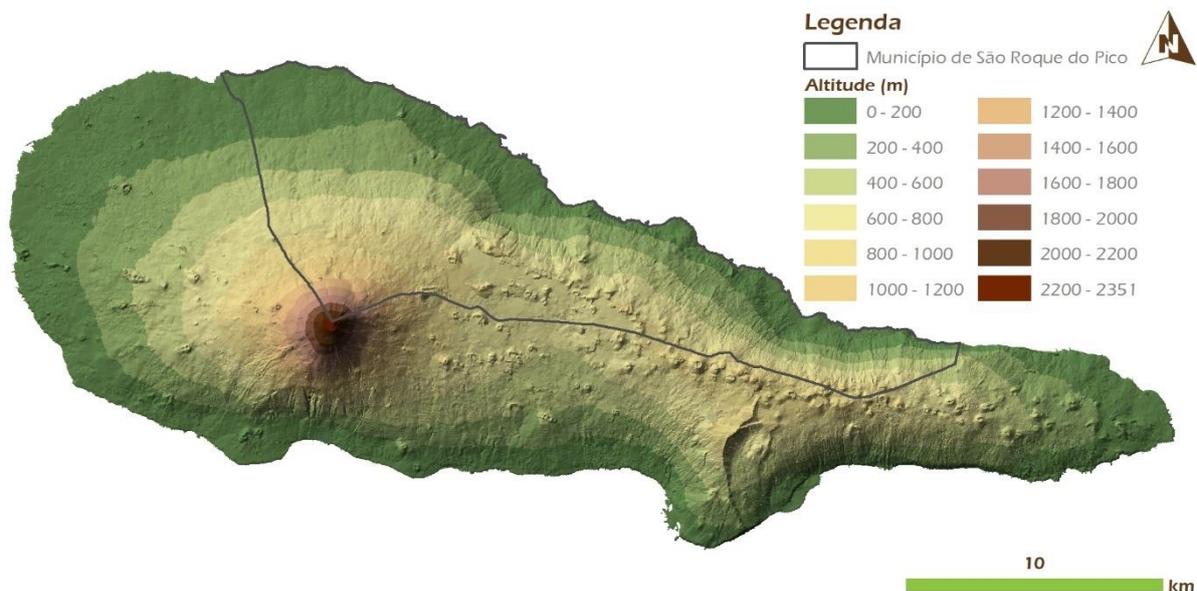
Figura 3.1 | Mapa hipsométrico da ilha do Pico

A ilha do Pico com uma área de 444,8 km² tem comprimento máximo de 20 km segundo a direção norte-sul e de 45 km na direção este-oeste e apresenta o ponto de maior altitude aos 2 351 m, no Piquinho, que corresponde ao ponto de maior altitude de Portugal (Figura 3.1).

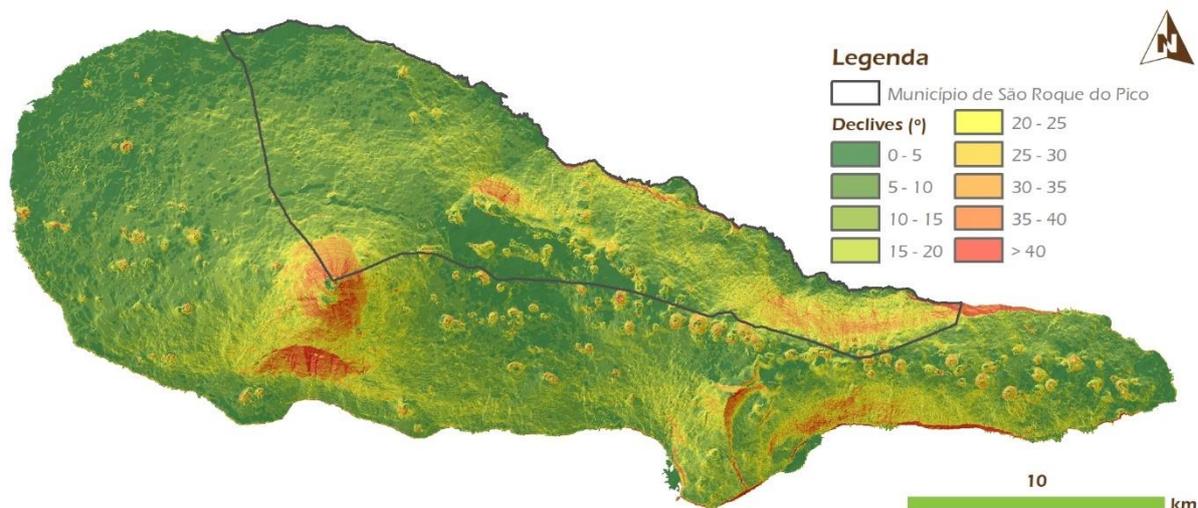
Figura 3.3 | Mapa de declives da ilha do Pico

De um modo sucinto, a Montanha do Pico é um vulcão central de vertentes côncavas, suaves na sua base e muito declivosas no terço superior do cone, que atinge a altitude máxima aos 2 351 m no Piquinho – cone vulcânico que ocupa o sector nordeste da cratera de colapso (aos 2 250 m de altitude, com cerca de 550 m de diâmetro) da Montanha. No geral, até aos 200 m de altitude a unidade geomorfológica da Montanha do Pico caracteriza-se pelos declives muito suaves, que não ultrapassam 5°, correspondendo a uma extensa zona basal, a partir dessa altitude e até aos 1 200 m de altitude os declives variam entre 10 e 16° e a partir daí entre 30 e 35°, sendo por vezes superiores a 60° (Figura 3.3).

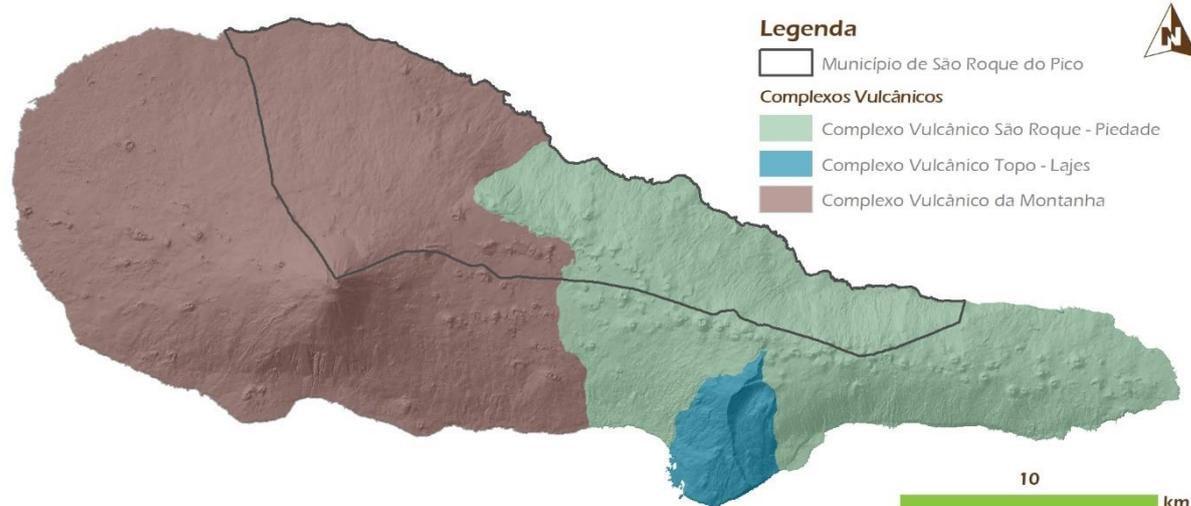
Figura 3.6 | Enquadramento do município de São Roque do Pico nos complexos vulcânicos da ilha do Pico (adaptado de Nunes, 1999)

A ilha do Pico, como as restantes ilhas que constituem o arquipélago dos Açores, tem origem vulcânica, caracterizando-se pela presença exclusiva de formações geológicas de natureza basáltica – escoadas lávicas e piroclastos. Nunes (1999) indica três complexos vulcânicos para a ilha do Pico: (1) o Complexo Vulcânico da Montanha; (2) o Complexo Vulcânico São Roque-Piedade; e (3) o Complexo Vulcânico Topo-Lajes. O município de São Roque do Pico desenvolve-se em parte do Complexo Vulcânico da Montanha e nas vertentes norte do Complexo Vulcânico São Roque-Piedade (Figura 3.6).

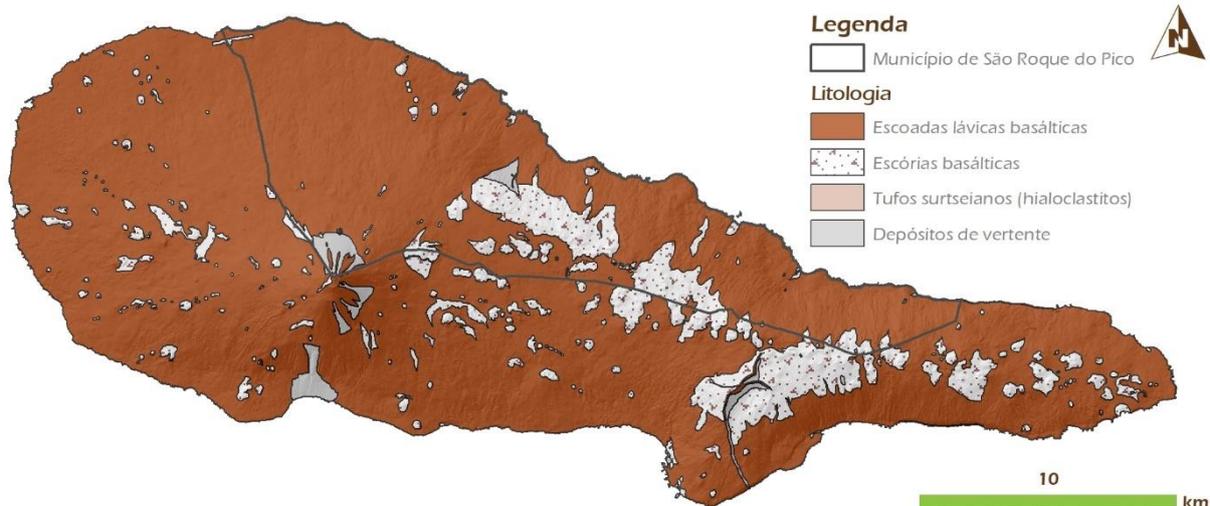
Figura 3.7 | Mapa litológico da ilha do Pico (adaptado de Forjaz *et al.*, 2001)

A ilha do Pico apresenta formações exclusivamente basálticas, nomeadamente escoadas lávicas e piroclastos, com predominância dos produtos associados a atividade efusiva (escoadas lávicas) (Figura 3.7), resultado de uma natureza predominantemente efusiva do vulcanismo e dos baixos índices de explosividade associados (estilos eruptivos havaiano e estromboliano) (Nunes, 1999).

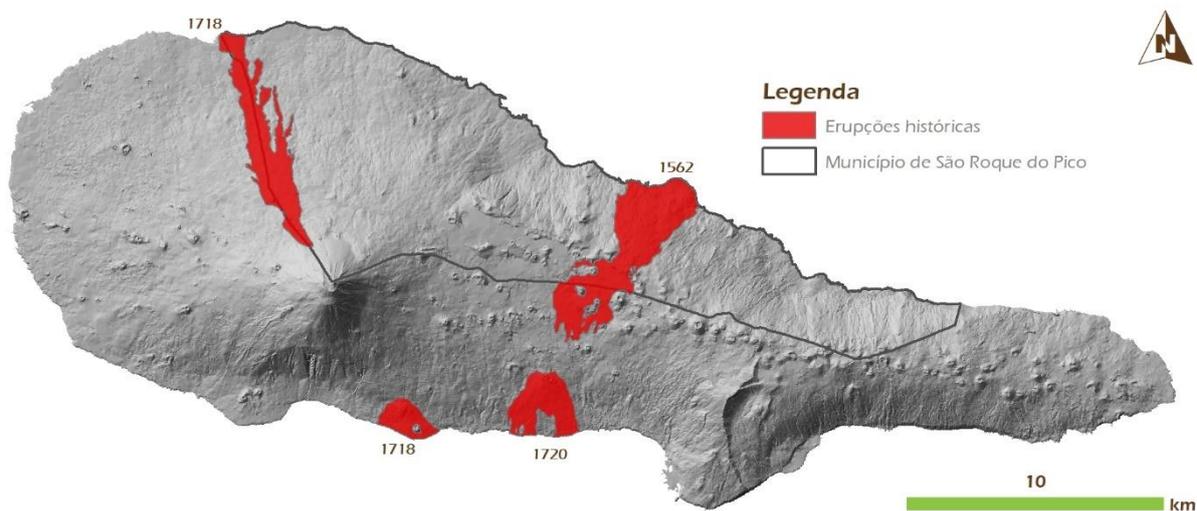
Figura 3.8 | Mapa de localização das escoadas lávicas geradas no decorrer das erupções vulcânicas históricas na ilha do Pico (adaptado de Nunes, 1999)

Desde o povoamento há registo de três erupções históricas na ilha do Pico (1562-64, 1718 e 1720), do tipo estromboliano e/ou havaiano, predominando as fases efusivas, que deram origem aos designados “mistérios” da Prainha (1562-64), Santa Luzia e São João (1718), e Silveira (1720). A erupção de 1718 apresentou dois focos eruptivos subaéreos e uma fase submarina localizada no mar, a sul de São João (Figura 3.8). Existe referência a uma erupção submarina em 1963, a norte do Cachorro (Santa Luzia), cuja ocorrência não é consensual (Nunes, 1999).

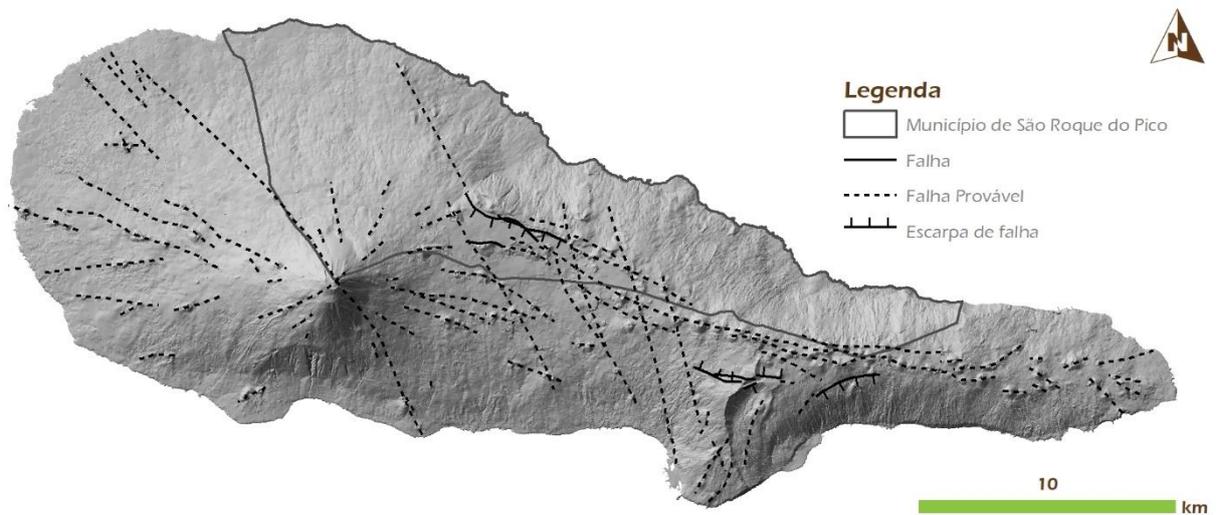
Figura 3.9 | Mapa das estruturas tectónicas da ilha do Pico (adaptado de Madeira, 1998)

Na ilha do Pico dominam as estruturas tectónicas de direção geral WNW-ESE, consequência da tectónica regional e que influencia o vulcanismo e a forma geral da ilha (Figura 3.9). Nunes (1999) agrupa as estruturas tectónicas da ilha do Pico em três grupos principais: (1) de direção geral WNW-ESE, (2) de direção geral NNW-SSE, e (3) de direção geral NE-SW. As estruturas tectónicas de direção geral WNW-ESE a E-W são predominantes na ilha, sendo na maioria definidas por alinhamentos vulcânicos. As estruturas de direção NNW-SSE têm menor representatividade, encontrando-se as principais estruturas na Montanha do Pico e no Vulcão do Topo, nomeadamente a escarpa do Arrife, encontrando-se também alguns alinhamentos no Planalto da Achada. As estruturas de direção NE-SW estão mais difundidas na Montanha do Pico e no Vulcão do Topo, correspondendo a falhas radiais dos edifícios vulcânicos poligenéticos.

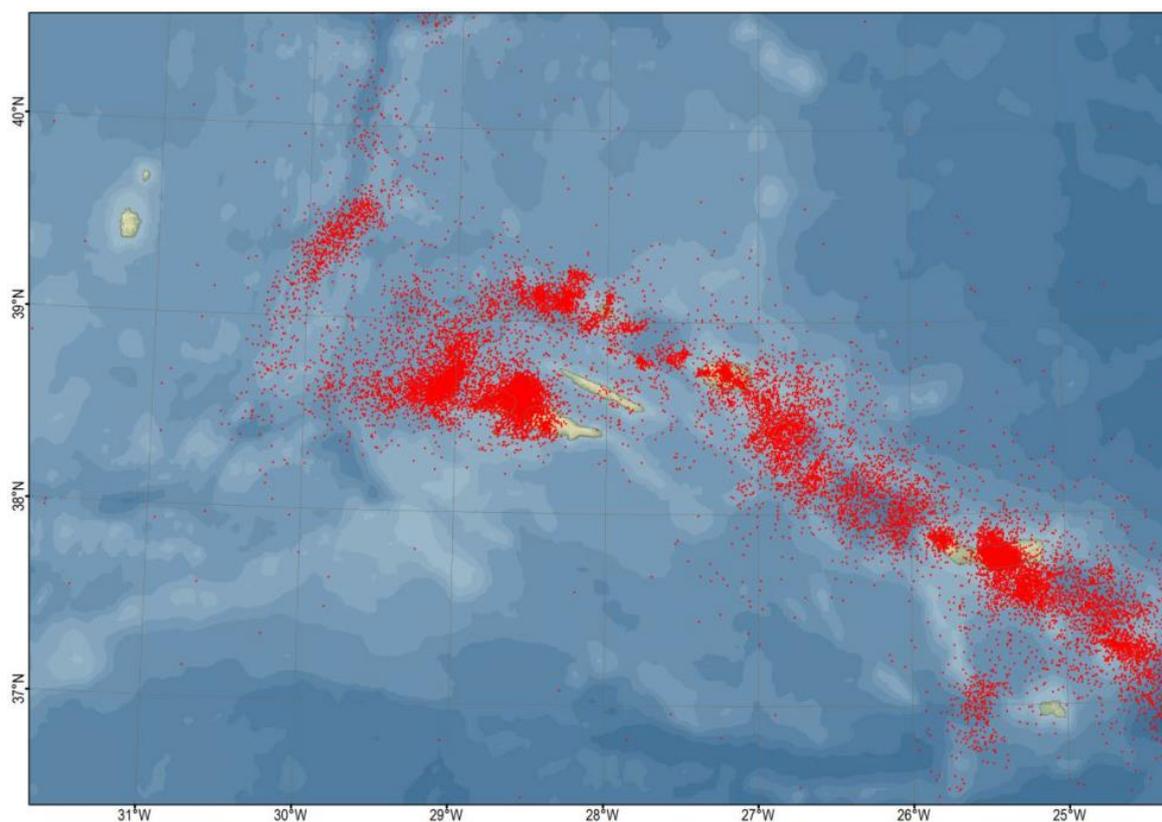
Figura 3.10 | Carta epicentral do arquipélago dos Açores para o período 1997-2010 (CIVISA, 2011 *in* Rodrigues, 2013)

A atividade sísmica nos Açores é consequência do seu enquadramento geodinâmico, com os epicentros a localizarem-se ao longo das principais estruturas tectónicas presentes nesta região do globo (cf. Figura 3.5). A sismicidade no arquipélago tem origem tectónica e ocorre, também, associada a eventos vulcânicos.

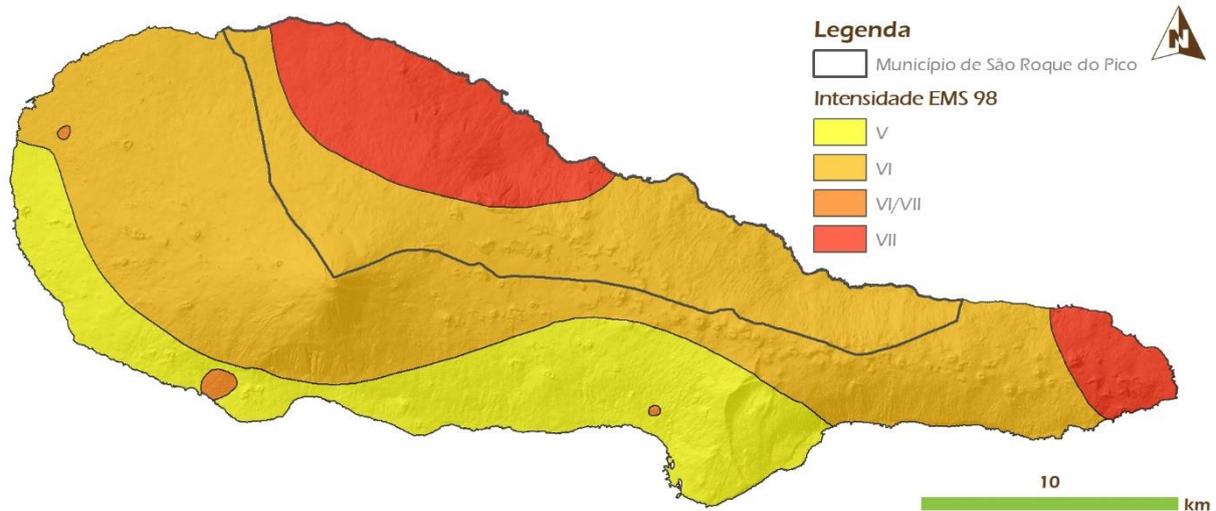
Figura 3.11 | Carta de intensidades máximas para a ilha do Pico (EMS-98) (adaptado de Silva, 2005)

Silva (2005) apresentou uma carta de intensidades máximas para ilha do Pico, integrando os dados dos sismos que afetaram a ilha desde o seu povoamento, na qual define intensidades máximas sentidas de VII e VI, na Escala Macrossísmica Europeia – 1998 (EMS-98), para o concelho de São Roque do Pico (Figura 3.11).

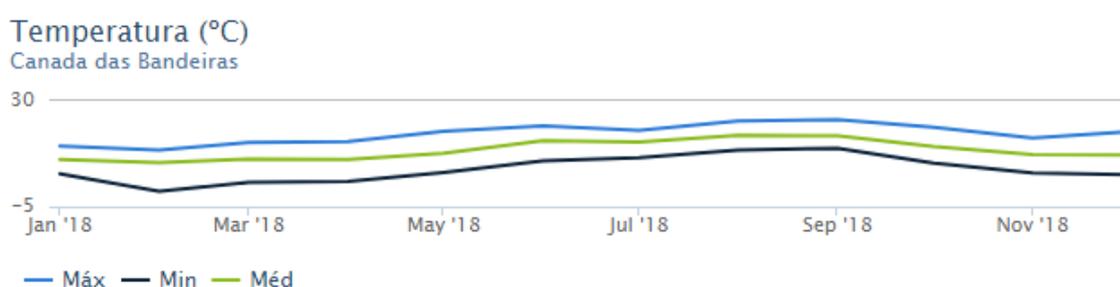
Figura 3.12 | Temperaturas máxima, mínima e média para a estação meteorológica da Canada das Bandeiras, concelho da Madalena, ilha do Pico (Rede Hidrometeorológica dos Açores, DRA¹)

A Figura 3.12 apresenta as temperaturas máxima, mínima e média para o ano de 2018, verificando-se uma temperatura máxima de 23,82 °C no mês de setembro, e uma temperatura mínima de 0 °C no mês de fevereiro. No que concerne à temperatura média rondou os 13,61 °C.

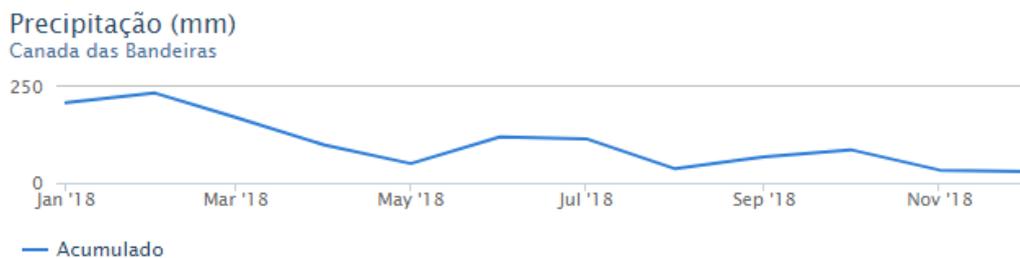
Figura 3.13 | Precipitação média para a estação meteorológica da Canada das Bandeiras, concelho da Madalena, ilha do Pico (Rede Hidrometeorológica dos Açores, DRA¹)

A Figura 3.13 apresenta a precipitação (acumulada) para a estação meteorológica da Canada das Bandeiras, concelho da Madalena, ilha do Pico, registando o mês de fevereiro o maior valor de precipitação (acumulada) na ordem dos 233.700 mm.

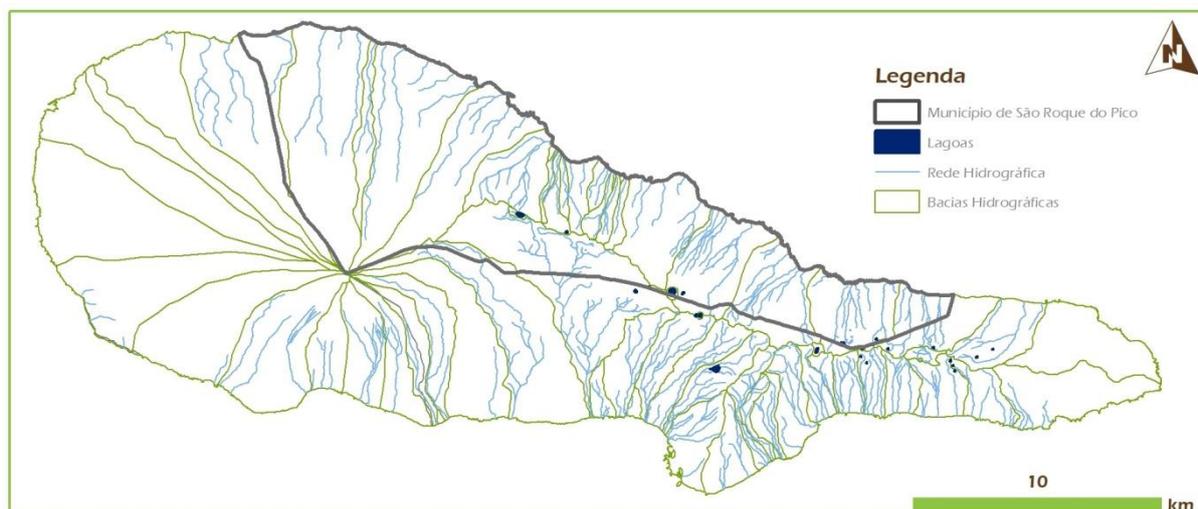
Figura 3.14 | Rede Hidrográfica da Ilha do Pico

as ribeiras do Soldão e de Dentro, respetivamente nas vertentes sudeste e nordeste da montanha, apresentam algum grau de desenvolvimento e hierarquia.

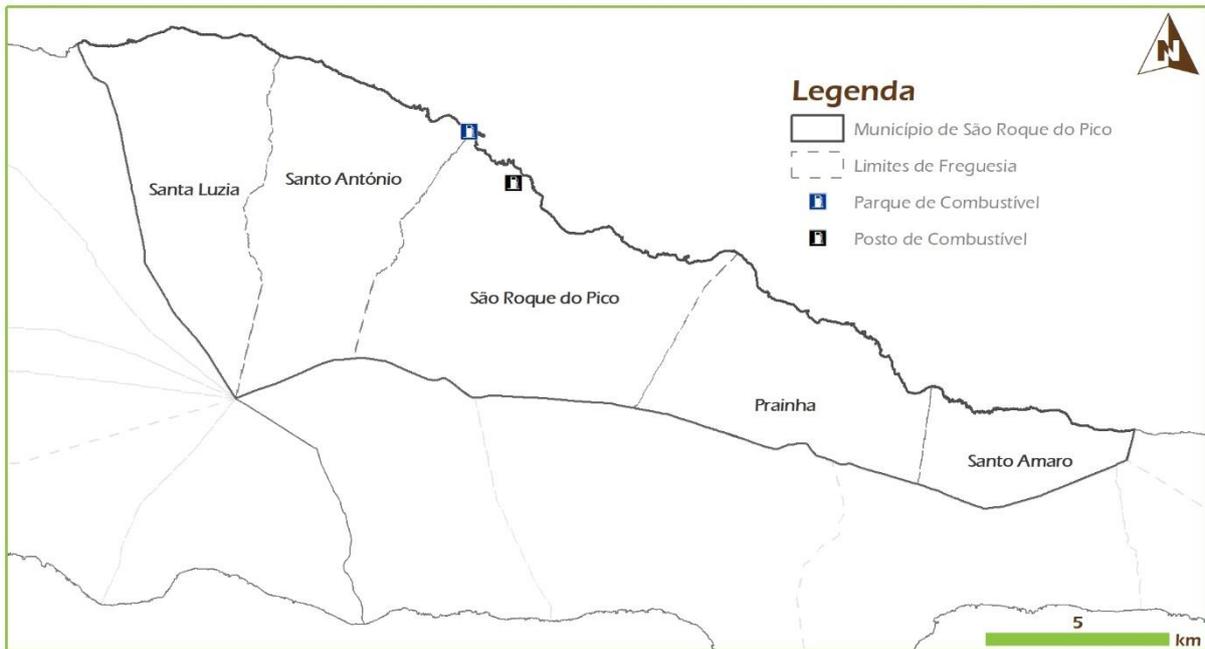
Figura 3.32 | Postos de Combustível no concelho de São Roque do Pico

No concelho de São Roque do Pico existe um parque e um posto de combustível próximos e/ou integrados nas áreas urbanas (ambos localizados na freguesia de São Roque do Pico) (Figura 3.32).

O parque de combustíveis da BENCOM desenvolve as seguintes atividades: receção de produtos (Gasolinas, Gasóleo e Fuelóleo) do Cais Comercial de São Roque do Pico, através de "pipeline"; receção de resíduos (Águas Oleosas e Óleos Usados) por Veículos de Transporte; armazenagem dos produtos e resíduos em tanques; enchimento de Carros Tanque com produtos (Gasolinas, Gasóleo e Fuelóleo); expedição de resíduos (Águas Oleosas e Óleos Usados) por Contentor Cisterna.

O posto de combustíveis armazena e comercializa, respetivamente, gasolinas e gasóleos para veículos rodoviários, bem como gás em garrafa e outros derivados de petróleo.

No concelho de São Roque do Pico existe um parque e um posto de combustível próximos e/ou integrados nas áreas urbanas (ambos localizados na freguesia de São Roque do Pico) (cf. Figura 3.32).

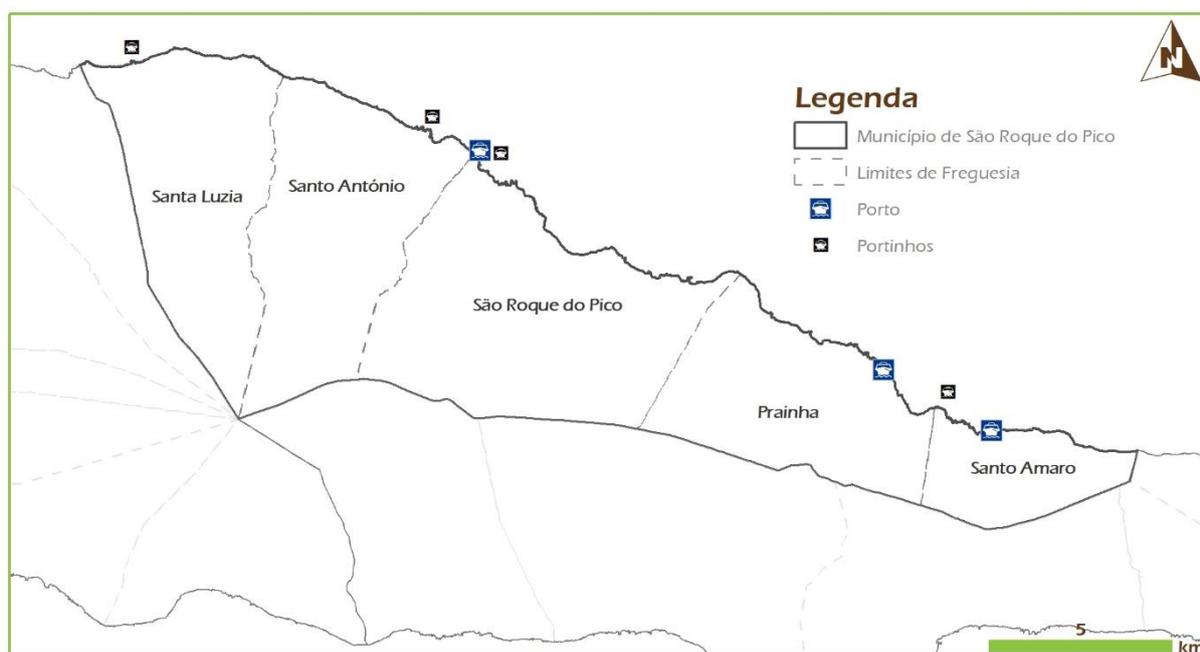
Figura 3.34 | Infraestruturas portuárias do concelho de São Roque do Pico

As infraestruturas portuárias de São Roque do Pico encontram-se distribuídas em todas as freguesias do concelho e englobam sete infraestruturas: três portos e quatro portinhos (Figura 3.34).

O Porto da Prainha (classe D) apresenta cais acostável e como meio auxiliar de alagem uma grua de lança. A infraestrutura é utilizada para fins piscatórios e de recreio.

As restantes infraestruturas são classificadas como Portinhos e encontram-se distribuídas pela costa do concelho: Portinho do Lajido (Santa Luzia), Portinho da Furna (Santo António), Portinho do Cais do Pico (São Roque do Pico) e Portinho do Canto da Areia (Santo Amaro). Estas estruturas, embora tendo graves limitações em termos de condições de abrigo e acesso, têm importância local ao nível de pesca artesanal, de ligação da população ao mar e, em alguns casos no apoio sazonal à náutica de recreio, em condições favoráveis de agitação.

O estado de agitação marítima e a própria morfologia da costa do município, com baías desabrigadas, constituem fatores desfavoráveis à localização de infraestruturas portuárias, a não ser que se recorra a estruturas de abrigo de dimensão considerável. Os portos de Santo Amaro e de São Roque dispõem de um ponto de recolha da Lotaçor.

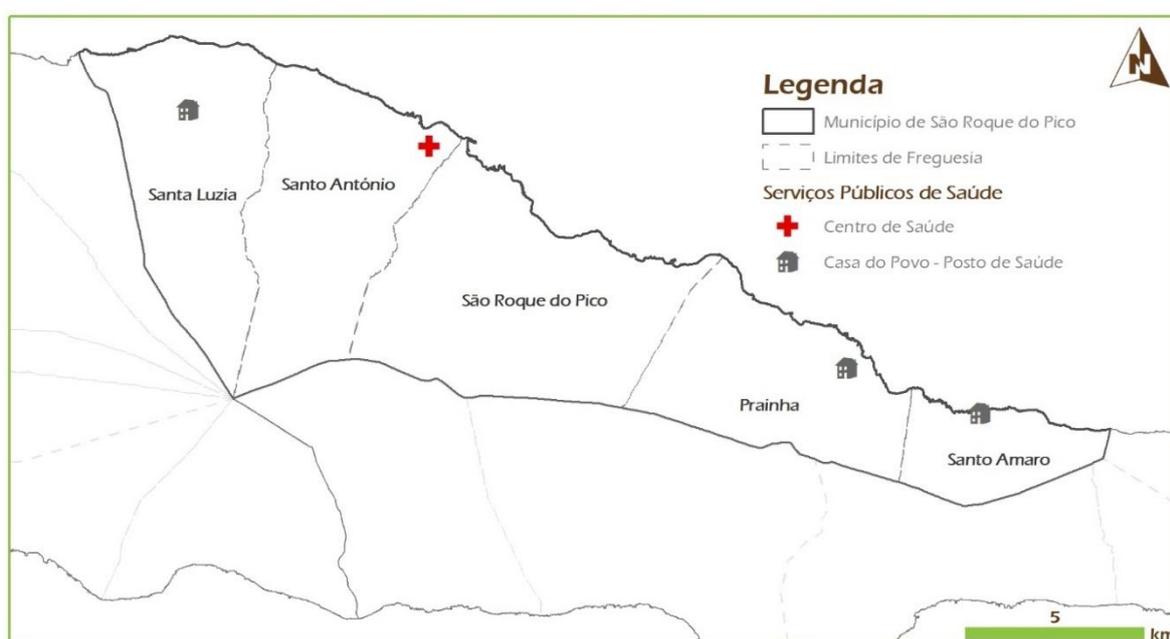
Figura 3.37 | Localização dos serviços públicos de saúde do concelho de São Roque do Pico

No concelho de São Roque encontra-se instalado um centro de saúde e três postos médicos (Figura 3.37), que são parte integrante da Unidade de Saúde da Ilha do Pico.

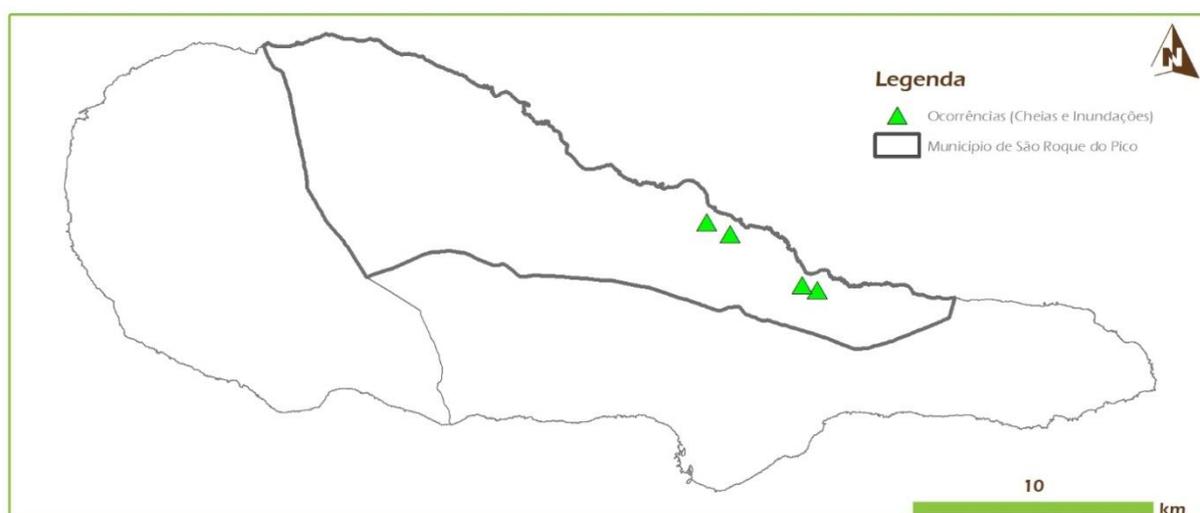
Figura 4.3 | Localização das ocorrências de cheias e inundações no concelho de São Roque do Pico

Data	Local	Dano	Observações
2016	Prainha Rua do Vieira – novo curso de água	Danos na ER. Formou-se uma zona de escorrências nova com danos na estrada	Água correu neste novo percurso devido a intervenções a montante (alterações na drenagem das estradas; alterações devido ao pisoteio do gado). Foi construída passagem hidráulica.
2016	Prainha Ribeira na ER limite Prainha - Santo Amaro	Ribeira galgava e deixava detritos na ER	Foi intervencionada, não se tendo registado mais ocorrências.
2015	Prainha Ribeira a W do Cabeço	Leito da ribeira galgou para a estrada.	Leito da ribeira estava estrangulado. Realizada intervenção de

Data	Local	Dano	Observações
	Vermelho		aprofundamento do leito (pouco), não se registando mais ocorrências.
2013	Prainha Ribeira da Areia – alvo de requalificação	Inundação da ER e terrenos a jusante	Foi realizada obra de requalificação: empreitada de proteção contra o perigo de inundação da freguesia da Prainha. Desde a conclusão da obra a ribeira ainda não correu.

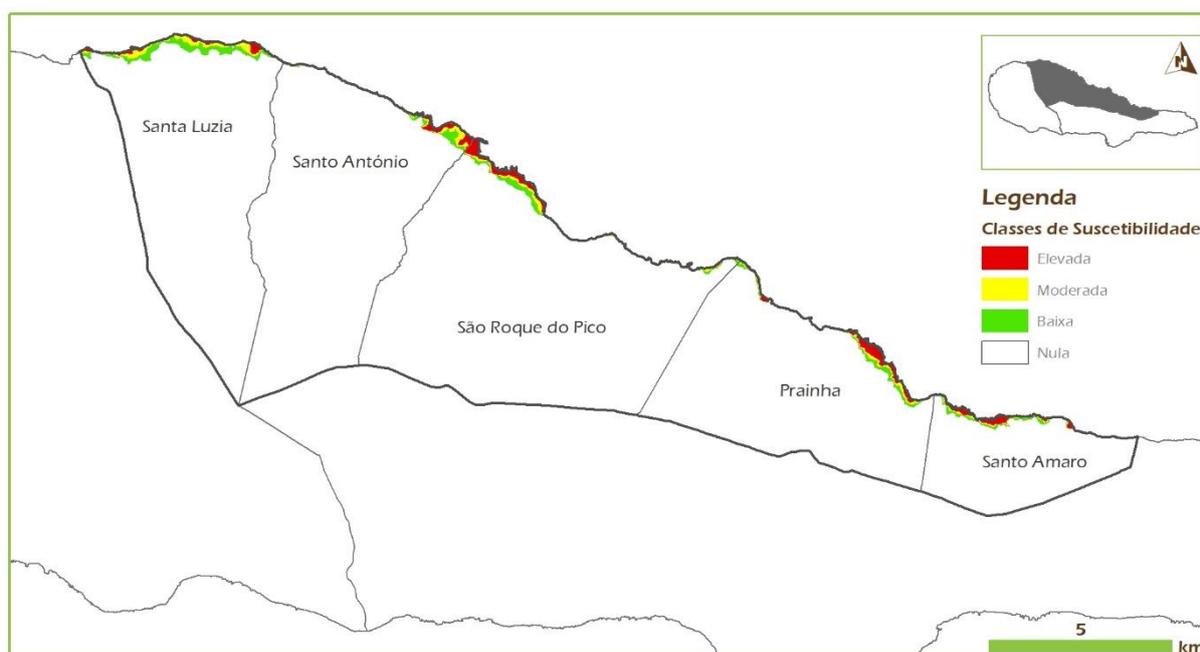
Figura 4.5 | Mapa de suscetibilidade a galgamentos costeiros do concelho de São Roque do Pico

Data	Localização	Ocorrências	Danos/Observações
27/02/2017	Doca de São Roque do Pico	Galgamento e Inundação da área adjacente	Danos materiais. Invasão do mar na zona da Praceta dos Baleeiros com arrastamento de rochas.
27/02/2017	Cais do Pico	Galgamento e Inundação da área adjacente	Danos costeiros/materiais. Inundação da estrada regional e edifícios na zona do Porto Velho; destruição de muros e do enrocamento de proteção na Av. do Mar
07/01/2014	Cais do Pico	Galgamento e Inundação da área adjacente	Danos materiais.

-	Lajido, Santa Luzia	Galgamento	Danos materiais. Arremesso de materiais rochosos para a via pública, danos nos pavimentos.
-	Avenida do Mar, São Roque do Pico	Galgamento	Evento mais grave partiu o muro dos dois lados da estrada

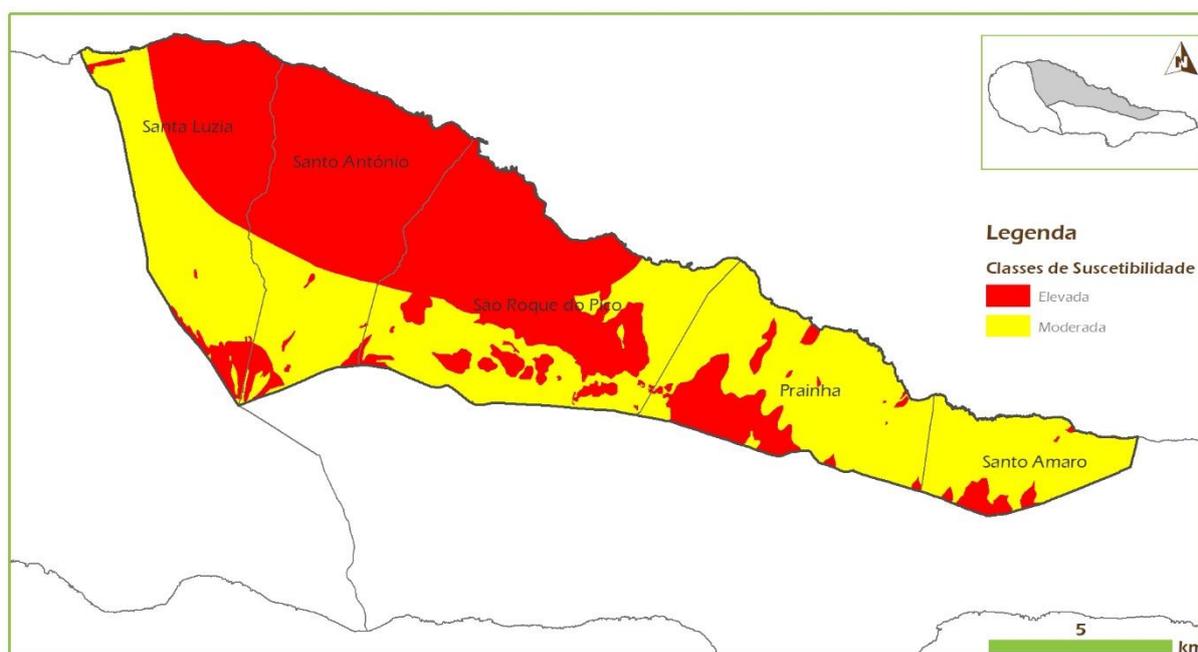
Figura 4.6 | Mapa de suscetibilidade sísmica do concelho de São Roque do Pico

Os sismos podem provocar danos em estruturas construídas (edifícios e infraestruturas), fendas no solo, movimentos de vertente, liquefação e alterações hidrológicas (e.g. ondulação, turvação de águas, alteração de níveis de água). Como consequência, os sismos representam perigo para a população, podendo ser responsáveis por números elevados de feridos e mortos.

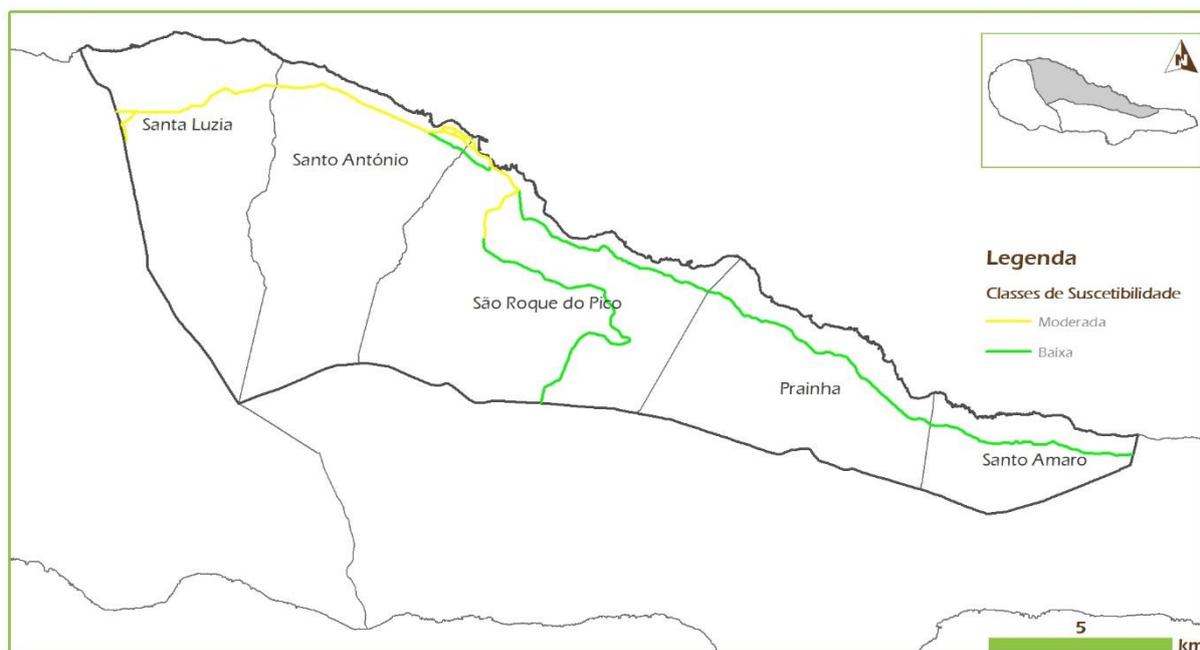
Figura 4.14 | Mapa de suscetibilidade de acidentes no transporte terrestre de substâncias perigosas no concelho de São Roque do Pico

Para definição da suscetibilidade de acidentes no transporte terrestre de substâncias perigosas no município de São Roque do Pico (Figura 4.14), o qual sucede por meio rodoviário, teve-se em consideração a localização das principais empresas/estabelecimentos para as quais existe esse transporte e o facto desse transporte realizar-se, maioritariamente, a partir do porto comercial de São Roque do Pico. Considerou-se igualmente o transporte para os concelhos da Madalena e Lajes do Pico.

Aos acessos referidos foi atribuída suscetibilidade moderada, à exceção do troço de estrada regional – estrada transversal – de acesso às Lajes do Pico, a partir da central termoelétrica, ao qual foi atribuída uma suscetibilidade baixa. Foram igualmente classificados como de baixa suscetibilidade o troço de estrada municipal que liga Santo António a São Roque do Pico via centro de saúde e o troço de estrada regional que faz ligação entre São Roque do Pico e Santo Amaro.
